MANTENCION CAMINO VECINAL LUMAHUE

COMUNIDAD INDIGENA TOMAS
ÑANCUAN EPU PJ 2221

Puntos de mantención prioritarios del camino lumahue

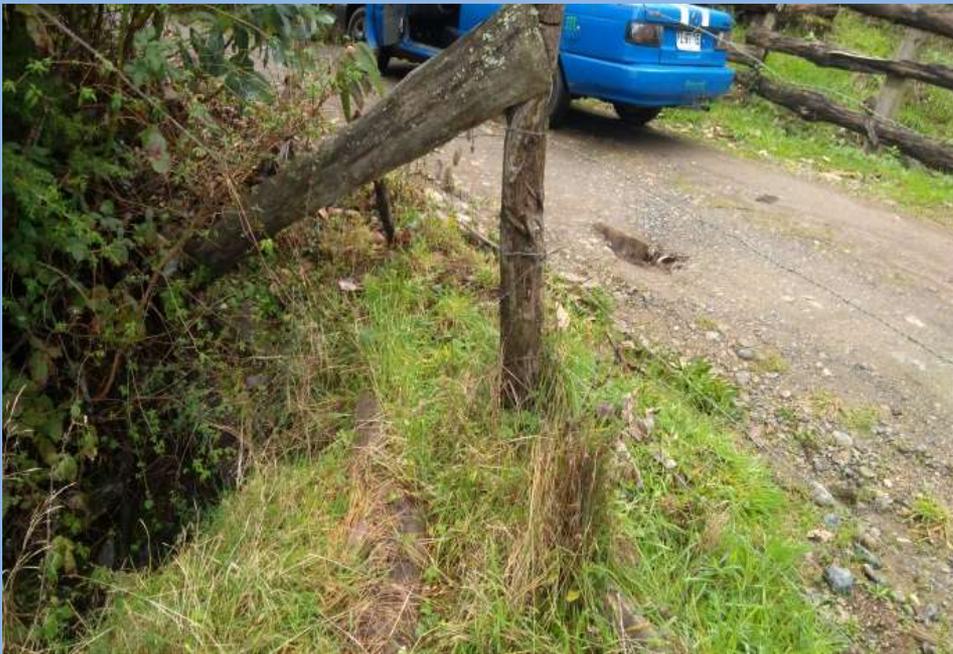
Sra. .Mirta Castro ubicada a 1 km en el camino lumahue desde la carretera principal.

Mantención requerida: Reparación de alcantarillado que a raíz del tiempo ha sufrido un deterioro notable la cual produjo un agujero en el alcantarillado que lleva al desmoronamiento notable y peligroso del camino siendo así necesario repararlo por el bien de furgones escolares, vehículos particulares y otros que transitan diariamente con niños de colegios, lo cual es una preocupación muy grande para padres, vecinos y colegios.

AJUGUERO EN ALCANTARILLADO

Solicitamos romper el camino sellar alcantarilla y ripiar dicha zona. En la misma ubicación a 2 mts del alcantarillado es necesario nivelar el camino ya que se encuentra con un desnivel notorio el cual produce un riesgo en el transitar diario.

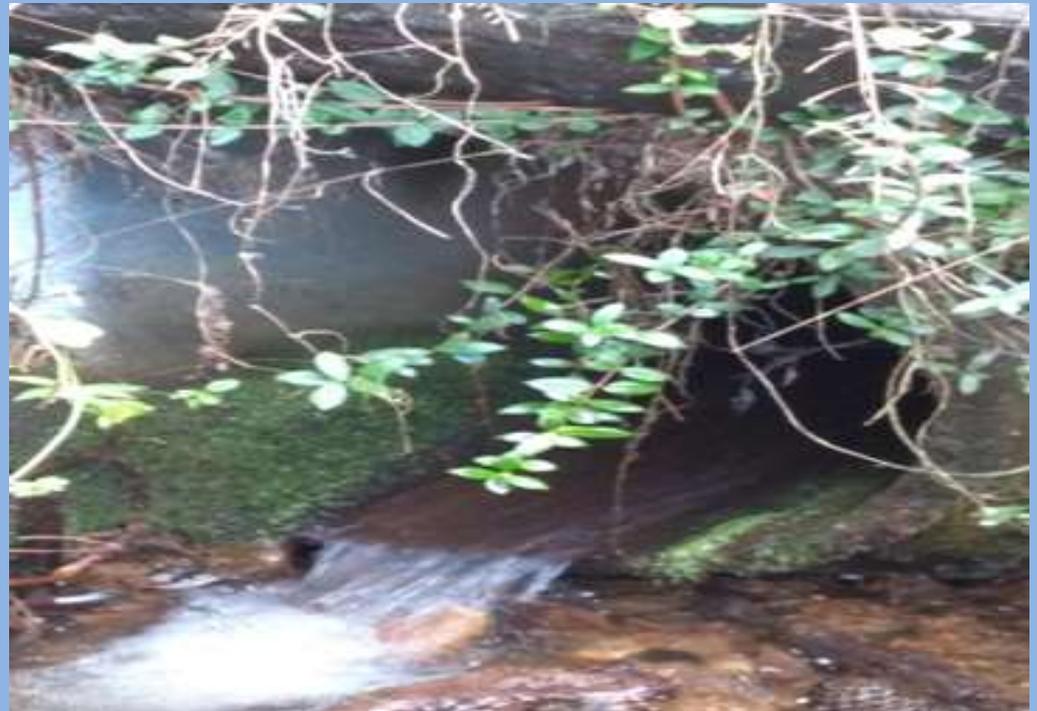
ALCANTARILLADA

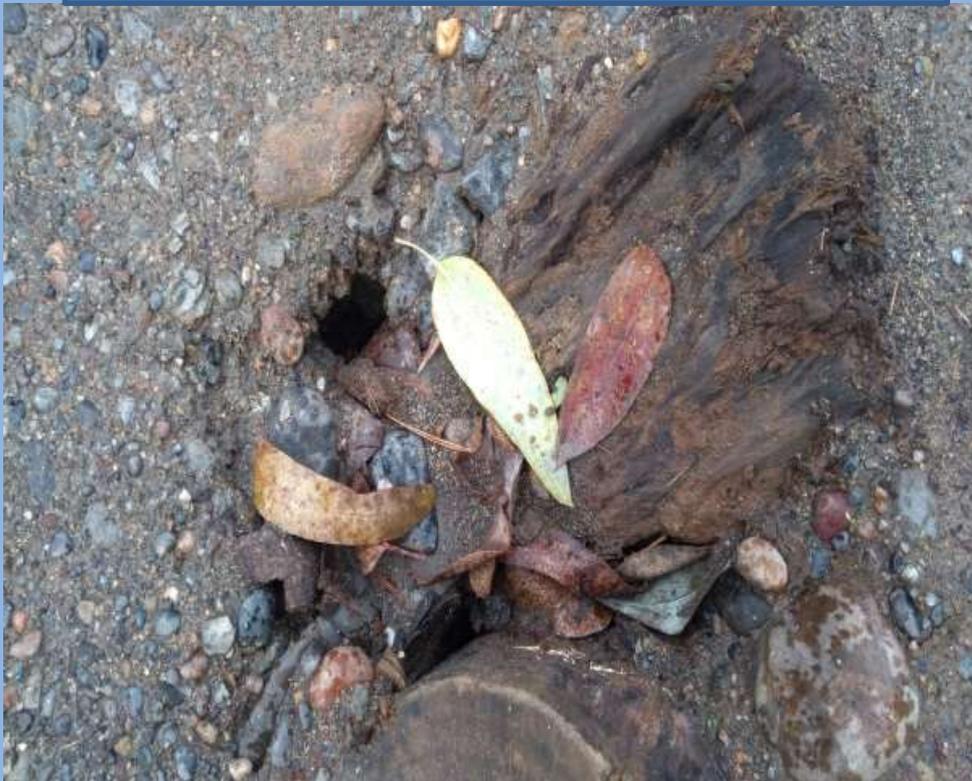
AJUGUERO EN ALCANTARILLADO

Solicitamos para ello nivelar el camino con máquina y rellenar con ripio para lograr una firmeza durante las lluvias del invierno -1 camión de ripio

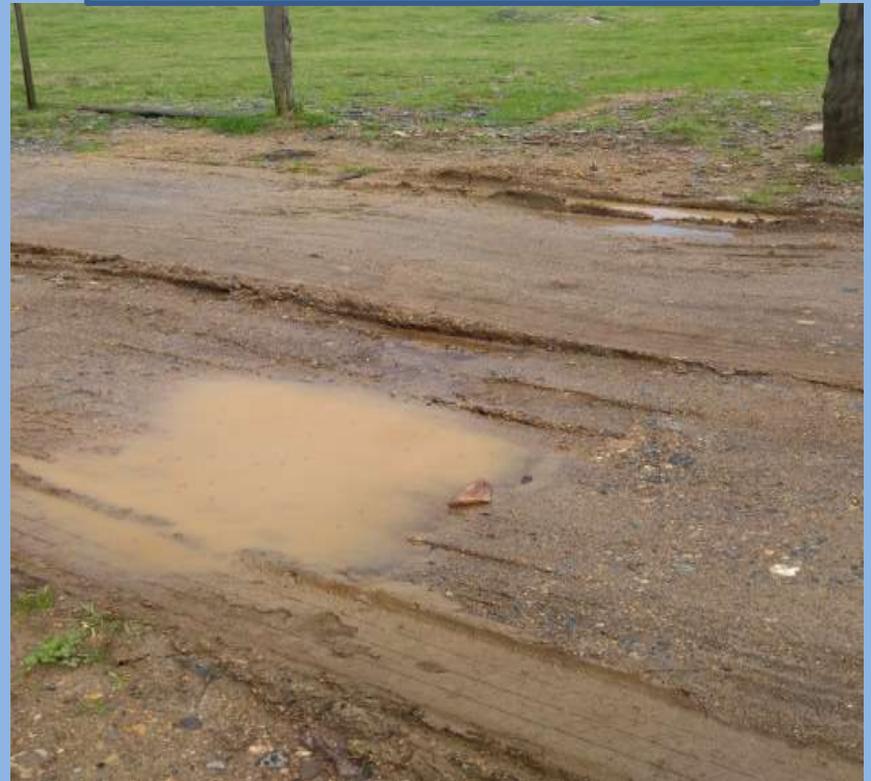
CAMINO DAÑADO

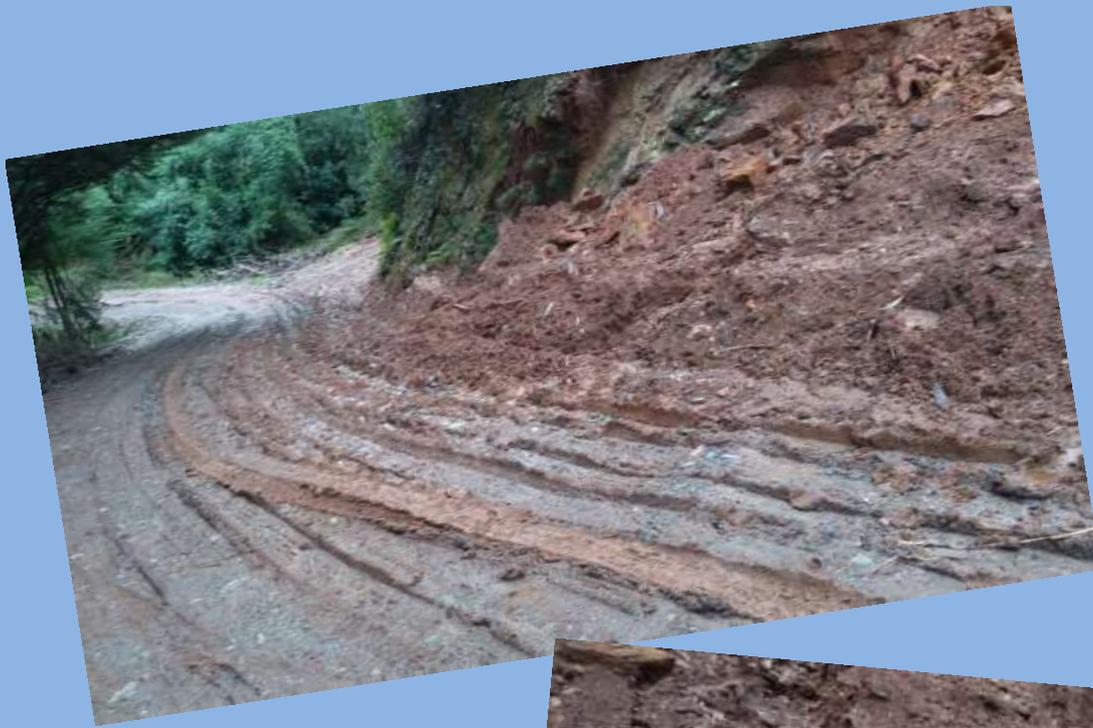
Sr. Benito Collilef ubicado a 1.8 km en el camino lumahue.

Mantenición requerida: En este sector se produce un destrozo del camino a raíz de la elaboración o creación de un camino particular del vecino Juan Imihuala el cual fue creado con maquinaria pesada que ablandaría el terreno sumándose a esto el ya deterioro de esta zona del camino que se encuentra justo ubicado en una pendiente muy inclinada. Lo que significa un tremendo riesgo con las lluvias por el deslizamiento de aluvión, lo cual produce prácticamente ser imposible subir la., cuesta con cualquier tipo de vehículo y esto lleva a vecinos de la comunidad a quedar muchas veces aislados con sus vehículos, los furgones escolares a detenerse y dejar a los estudiantes hasta esa zona, por la cual solicitamos una máquina retroexcavadora que rompa el terreno a un costado del cerro creando un pequeño canal para que el agua pueda deslizarse así abajo y no pase por la subida del camino, también sería necesario dos camiones de ripio. Para reparar el camino que se encuentra blando y fangoso. Así poder lograr mayor firmeza del terreno en la subida del camino.

CAMINO CON PENDIENTE
FUERTE

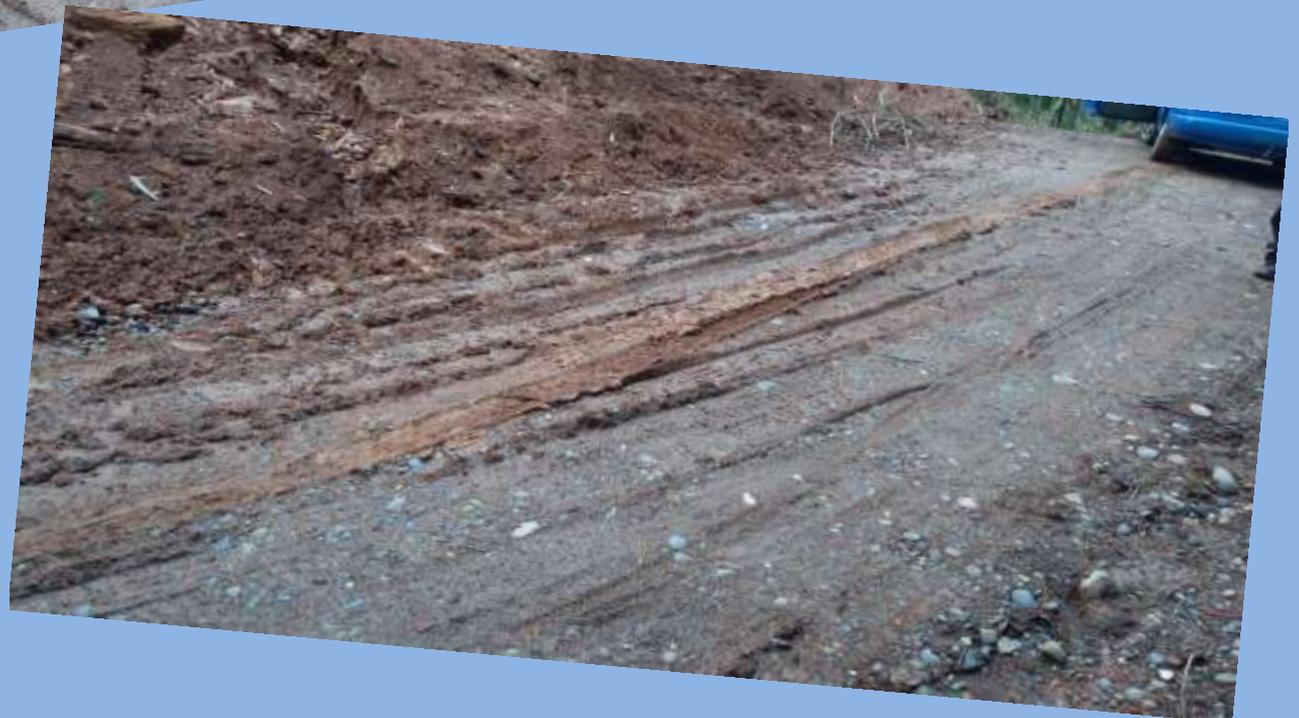
FANGOSO Y
RESBALADISO

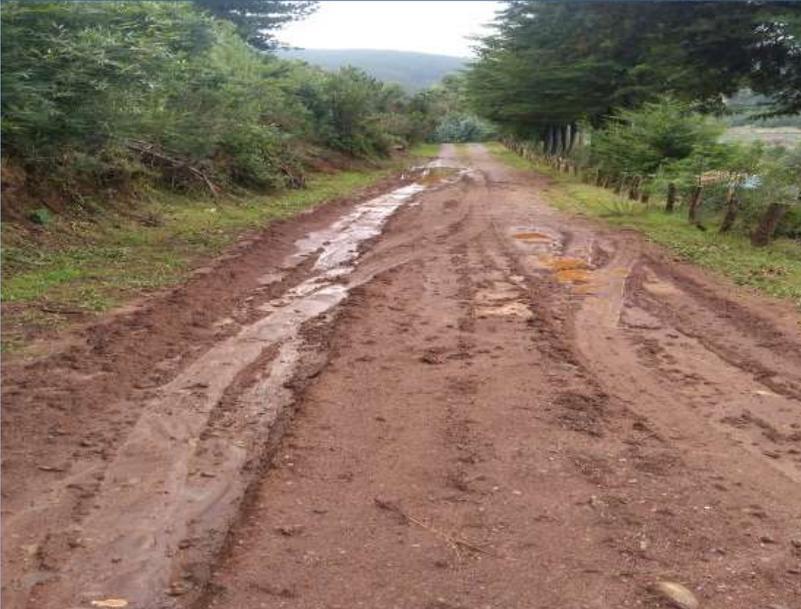
Sr. Carlos Imihuala ubicado a 2.7km en el camino lumahue.

Mantenición requerida : En esta zona del camino se encuentra nuestro mayor enfoque y preocupación ya que en esta parte es uno de los tramos más largos que se encuentra dañado en primera instancia , se encuentra la primera parte del camino que sería en la parte más alta . Un plano que esta fangoso que no tiene mayor firmeza y que con la lluvia se llena de agua. Posteriormente se encuentra la bajada del plano en dirección al interior, con un terreno fangoso y resbaladizo que no tiene prácticamente ninguna firmeza para un vehículo más abajo nos encontramos con dos problemas. Un camino de igual forma que las otras dos partes fangoso sin firmeza con falta de ripio.

CAMINO SOBRE ALCANTARILLADO SIN
USO

Una alcantarilla mal ubicada que no presta mayor ayuda encontrándose totalmente tapada , para estas partes del camino es necesario a aproximadamente 4 camiones de ripio que afirmen el camino y desaparezca la fangosidad y la inestabilidad del camino, una retro excavadora que logre romper por el costado del cerro creando un pequeño canal que permita el flujo del agua Asia una nueva reubicación de la alcantarilla por la cual se necesita romper el camino y ver la posibilidad de mover el alcantarillado de concreto a una mejor ubicación con la maquinaria necesaria .

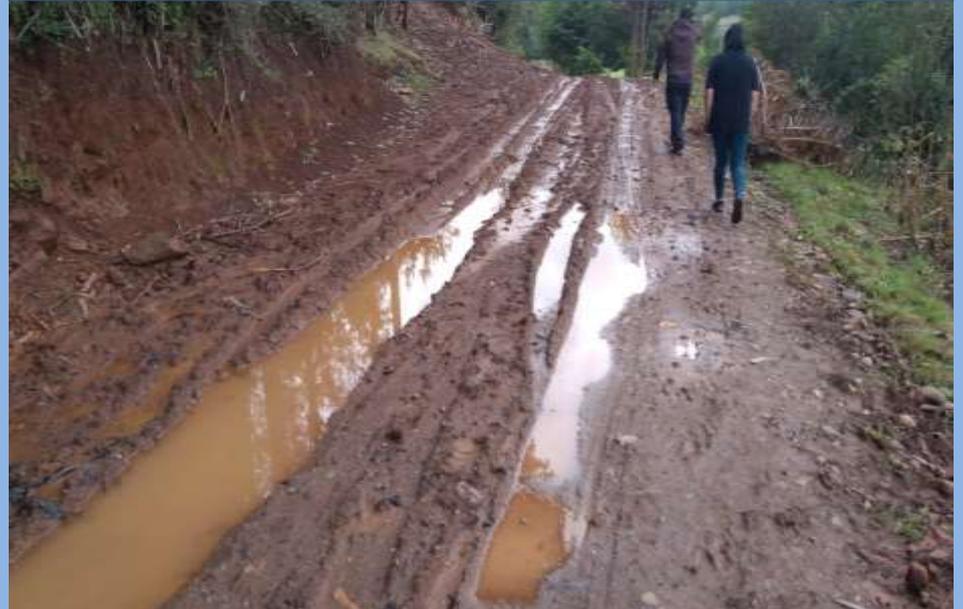
CAMINO BLANDO Y FANGOSO

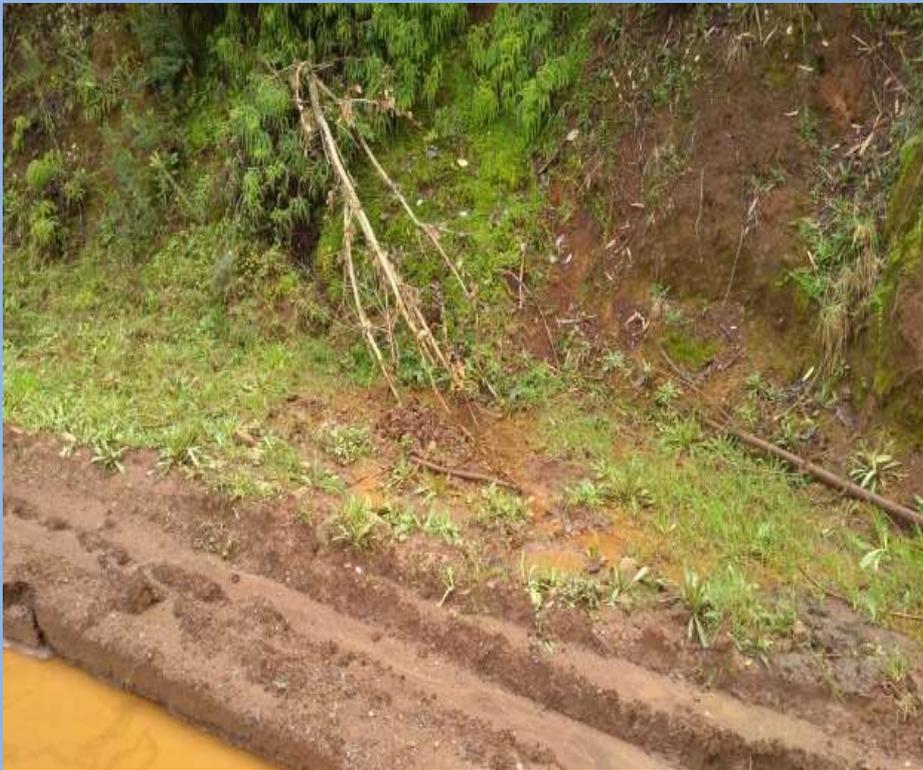
ALCANTARILLADO TOTALMENTE OBSTRUIDO

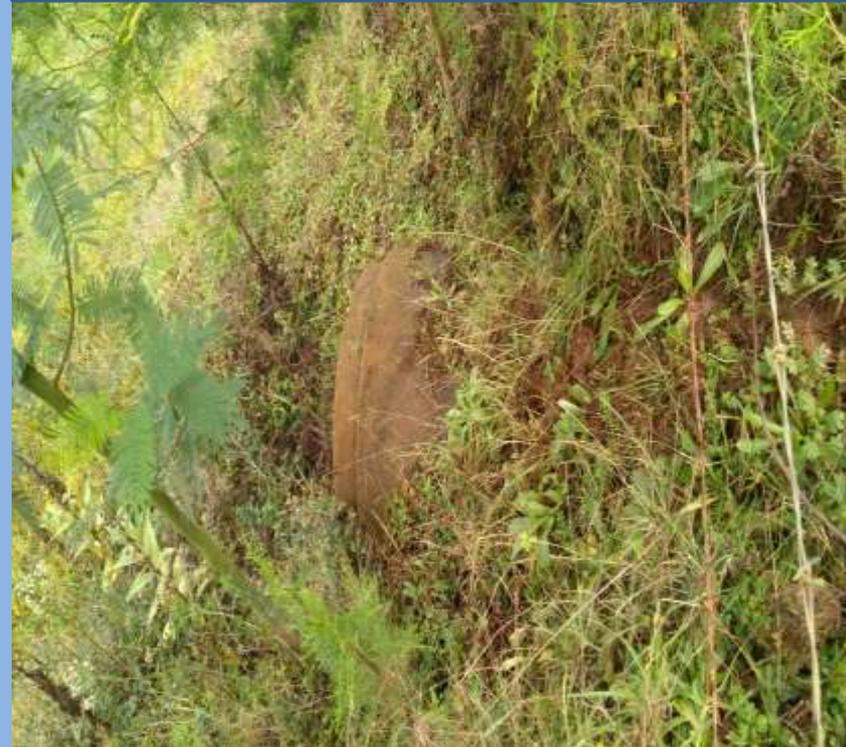
ALCANTARILLADO SIN USO
