**Servicio Nacional de Geología y Minería
Subdirección Nacional de Geología**

**REMOCIÓN EN MASA EN LA ESCUELA RAYEN LAFQUÉN,
LOCALIDAD DE QUEULE, COMUNA DE TOLTÉN,
REGIÓN DE LA ARAUCANÍA**

AGOSTO DE 2015

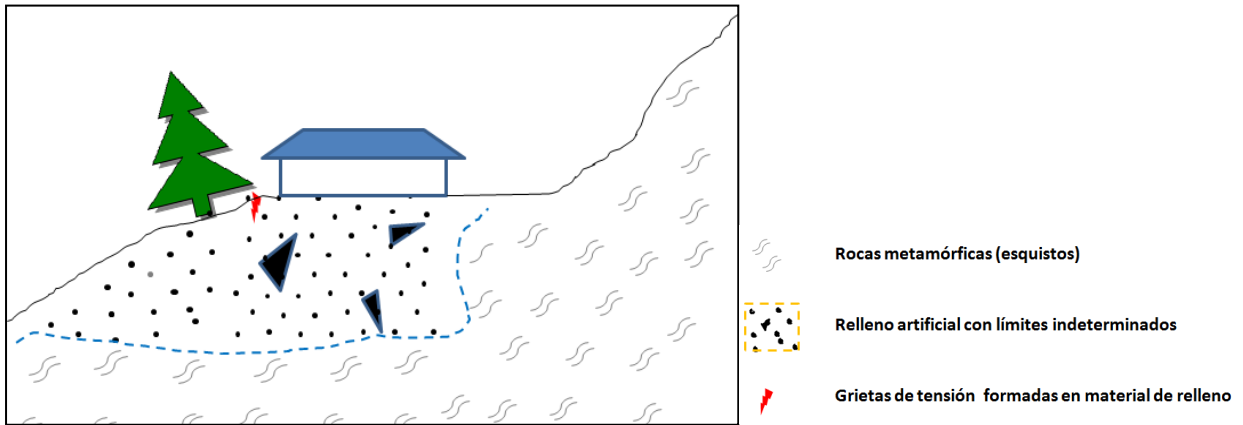
De acuerdo al relato del director del establecimiento educacional, para el emplazamiento de las antiguas instalaciones de la escuela se emparejó el terreno utilizando relleno artificial (Fig.3) conformado por escombros de antiguas edificaciones, fragmentos y bloques de rocas metamórficas y en una matriz fina compuesta por una mezcla de suelos y fragmentos molidos de rocas metamórficas, con alto contenido de limos, arcillas y micas.

Figura 3. Perfil esquemático del emplazamiento de las antiguas instalaciones de la escuela Rayen Lafquén sobre depósitos de relleno artificial.

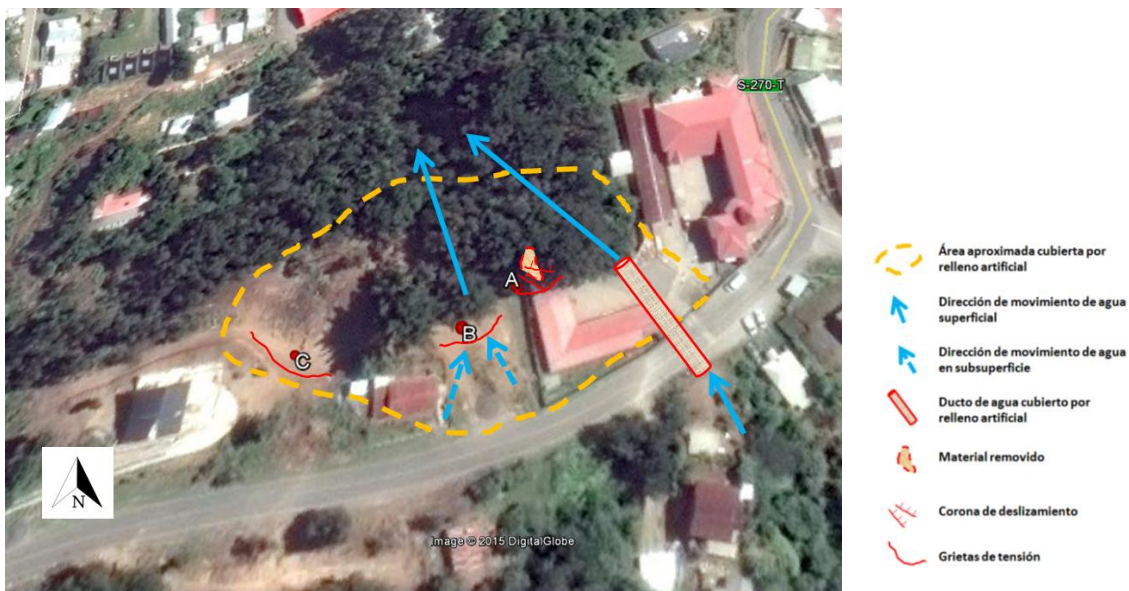
En la figura 5, el área delimitada con línea segmentada de color naranja, corresponde a material de relleno compuesto por escombros, rocas y suelos limo-arcilloso-micáceos. En la década de los 80 sobre estos depósitos se emplazó la Escuela Rayén Lafquén, cuyas instalaciones en ese sector corresponden a un edificio de madera en forma de L (en planta) y parte del patio para recreo de los estudiantes (Fig. 6).

De acuerdo al relato del director del establecimiento, el agua de desagüe de la quebrada que fluye de sur a NW (Fig.2) fue entubada para circular bajo los depósitos de relleno artificial en el sector de la escuela (Fig. 5).

Inmediatamente al oeste del recinto educacional y fuera de este, el agua infiltra libremente en el terreno y aflora a través de una vertiente bajo el punto B de la imagen (Figs. 5 y 11).

Figura 5. Imagen en planta del emplazamiento de la Escuela Rayén Lafquén y los principales rasgos observados (Imagen Google Earth).

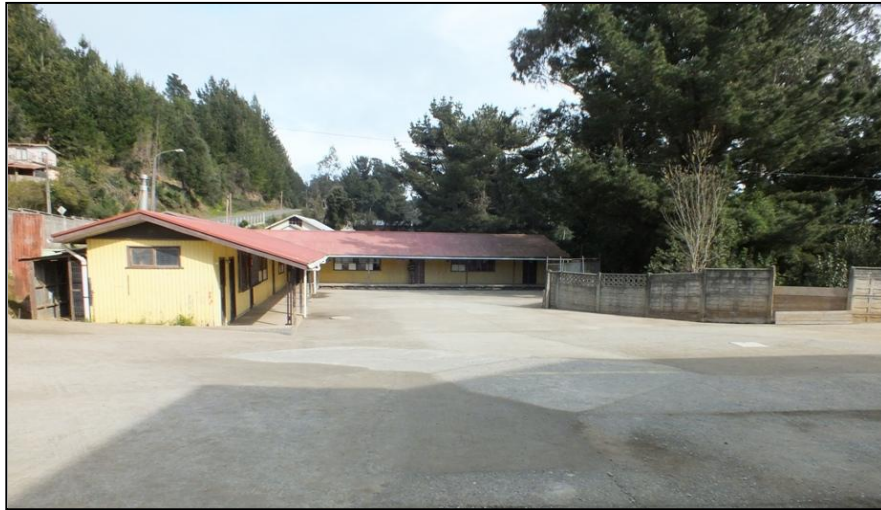
Figura 6. Instalaciones de la Escuela Rayén Lafquén que se emplazan sobre relleno artificial.

Las características granulométricas y composicionales del relleno artificial sobre el que se emplaza parte del recinto (edificio antiguo y parte del patio), no son aptas para fundación de infraestructura educacional, por el riesgo que representa para estudiantes, profesores y funcionarios. En este sentido, se hace necesario estudios geotécnicos de detalle para evaluar las características particulares de estos depósitos e implementar las medidas de mitigación que sean necesarias, o bien, dar otro uso, apropiado y seguro, a estos terrenos.

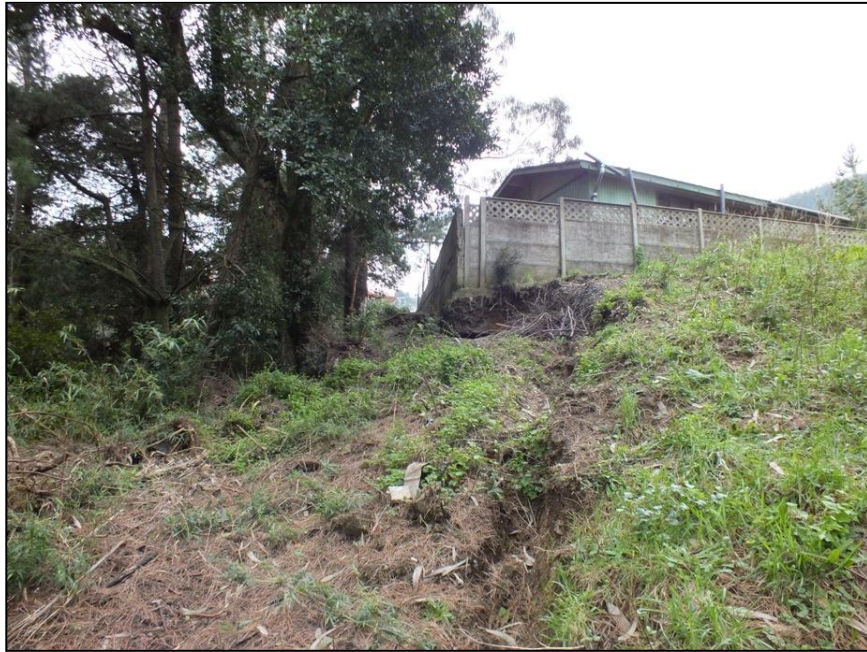
En el **punto A** de la figura 5 (WGS84: UTM 654.001 E / 5.637.337 N), cuyo detalle se observa en las figuras 7, 8 y 9; se observó desplazamiento de material de relleno artificial con las siguientes características:

Formación de grieta en la corona del deslizamiento de unos 15 m de largo y abertura de hasta 15 cm

La remoción corresponde a la corona de deslizamiento rotacional que afectaría a material de relleno ubicado en la quebrada definida en el área color naranja de la figura 5. La remoción habría movilizado un volumen del orden de 15-20 m³.

Efecto: destrucción parcial de pandereta o muro del recinto educacional, hundimiento del terreno correspondiente a parte de la base del patio del recinto educacional.

De acuerdo a la información entregada por ONEMI el día 3 de septiembre, el desplazamiento vertical habría aumentado en 1 m desde la fecha de la evaluación realizada el 20 de Agosto.

Figura 7. Vista general de la corona del deslizamiento (punto A) que afecto parte de las instalaciones de la Escuela Rayen Lafquén (patio).

Es necesario que se adopten medidas en el corto a mediano plazo, con el fin de minimizar el retroceso del escarpe, el que, de no ser intervenido, podría alcanzar al colegio dentro de los próximos años.

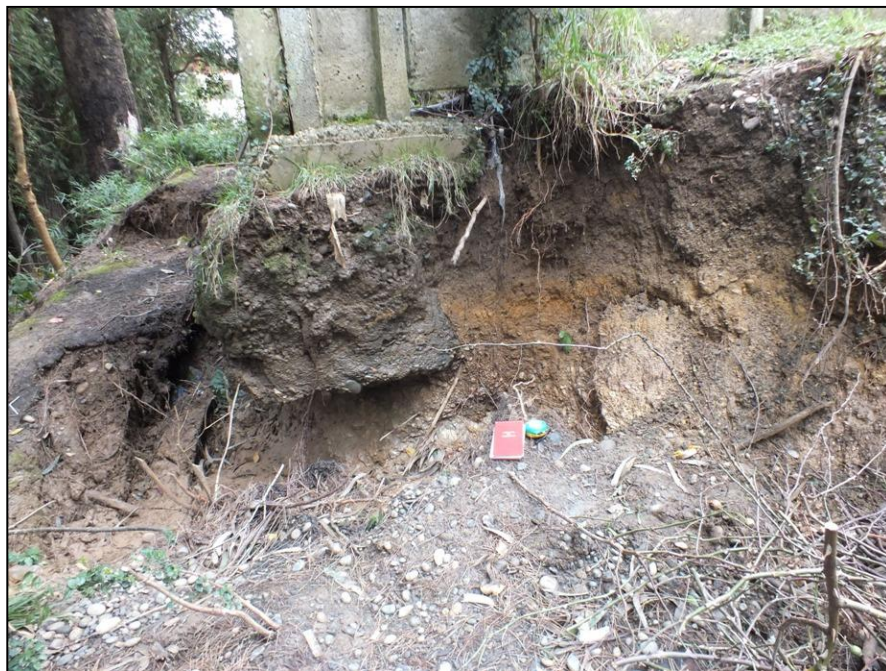
Desplazamiento vertical de material de 1,2 m de altura quedando expuestos suelos arcillosos y micáceos con fragmentos de rocas metamórficas esquistas y micáceas de hasta 40 cm de diámetro.

Figura 8. Imagen del desplazamiento vertical del relleno (1,2 m) que afecto parte de las instalaciones de la Escuela Rayen Lafquén en el punto A (patio).

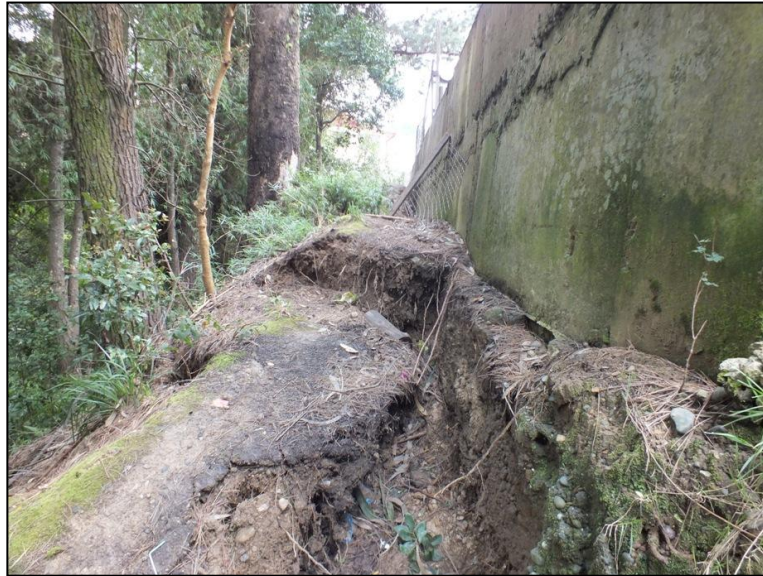
Desplazamiento horizontal del material de unos 80 cm (total).

Figura 9. Imagen del desplazamiento horizontal del relleno (80 cm en total) que afecto parte de las instalaciones de la Escuela Rayen Lafquén en el punto A (patio).

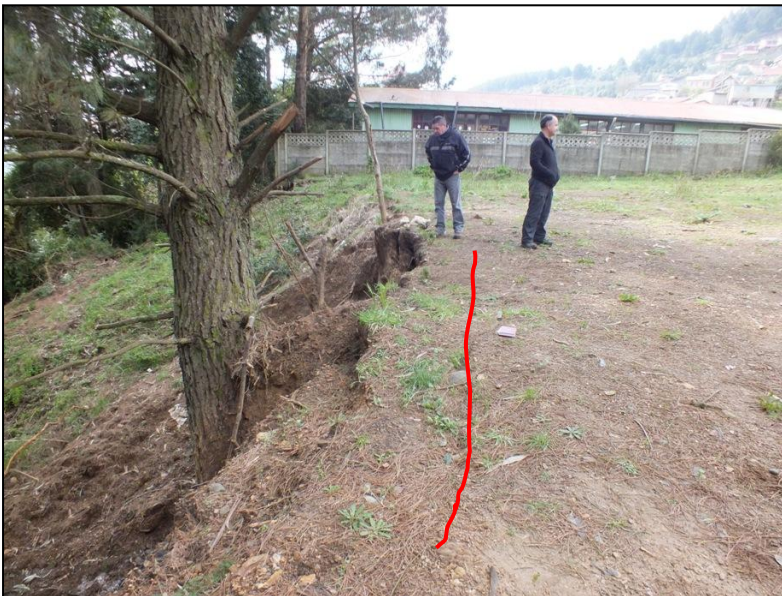
En el **punto B** de la figura 5 (WGS84: UTM 653.987 E / 5.637.327 N) ubicado en material de relleno, se observó la formación de una grieta de 8 m largo aproximado de dirección EW, paralela al escarpe y a unos 70 cm de su borde (Fig. 10). Se observó abundante agua que filtra a través de los depósitos que conforman esta terraza (Fig. 11).

Efecto: material saturado de agua y arboles (pinos y eucaliptus) inclinados.

Figura 10. Imagen de grieta de tensión (línea roja) paralela al borde de plataforma de relleno artificial justo al oeste de la Escuela Rayen Lafquén (punto B). Nótese el pino inclinado.

En el corto plazo se recomienda mantener un monitoreo de las grietas de tensión formadas en el borde del depósito de relleno, ya que durante periodos de lluvias intensas se podrían producir nuevos deslizamientos. Informar a SERNAGEOMIN ante ocurrencia de nuevos procesos de remoción en masa.

Se recomienda la instalación de señalética adecuada, que indique que este sector se encuentra con peligro de derrumbe, para impedir o minimizar la circulación de personas a través de esta ladera. Esto debido a la presencia de grietas y posible desarrollo de nuevas remociones durante episodios de intensas lluvias.

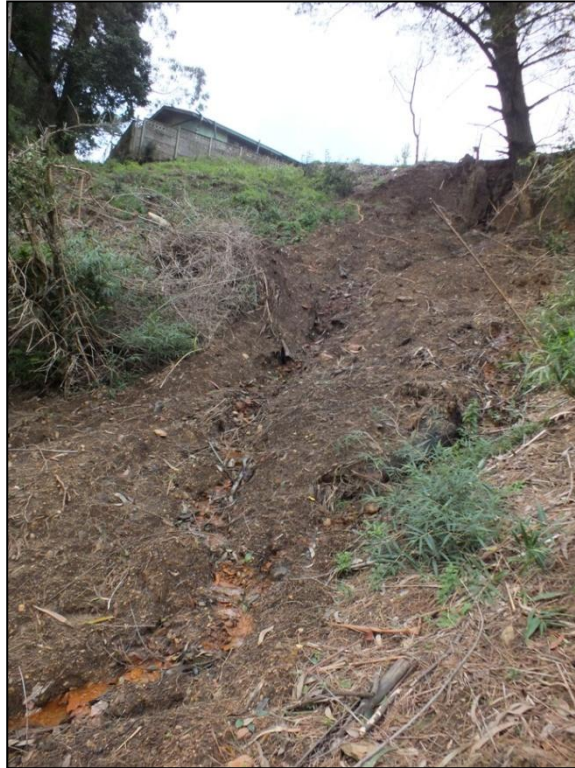
Figura 11. Bajo el punto B se observa vertiente de agua que filtra a través del terreno.

Se recomienda evaluar origen de aguas y líquidos que filtran a través de los depósitos, debido a que estos podrían corresponder a aguas servidas y representar un riesgo sanitario, además de ser indicio de rotura de algún tipo de cañería en la ladera urbanizada.

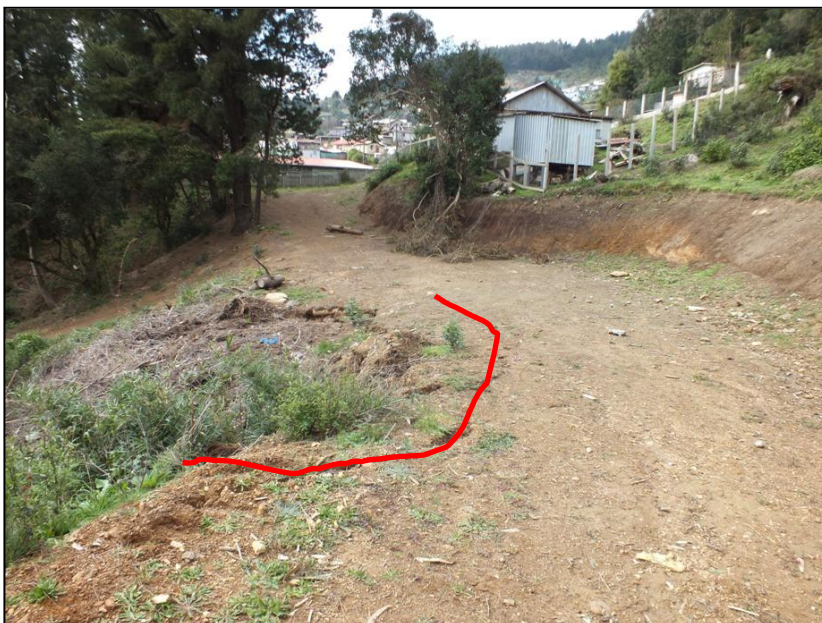
En el **punto C** de la figura 5 (WGS84: UTM 653.945 E / 5.637.321 N) ubicado en material de relleno, se observó la formación de una grieta de tensión de unos 12 m de largo de dirección N30E, paralela al escarpe y a unos 2 m de su borde (Fig.12).

Figura 12. Imagen de grieta de tensión (línea roja) paralela al borde de plataforma de relleno artificial al oeste de la Escuela Rayen Lafquén (punto C).
