**Servicio Nacional de Geología y Minería
Subdirección Nacional de Geología**

**REMOCIÓN EN MASA EN LA ESCUELA RAYEN LAFQUÉN,
LOCALIDAD DE QUEULE, COMUNA DE TOLTÉN,
REGIÓN DE LA ARAUCANÍA**

AGOSTO DE 2015

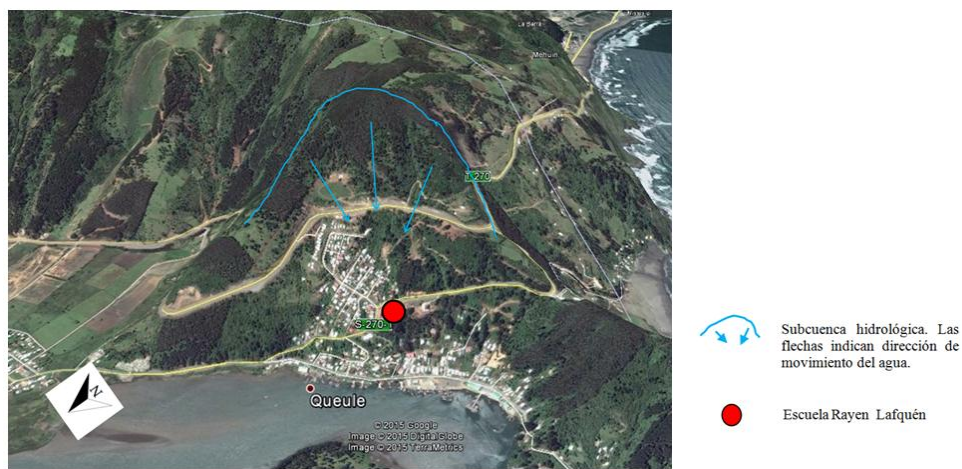
En la figura 2 se observa que el terreno de la escuela Rayen Lafquén se ubica en la parte media a baja de una subcuenca hidrológica por donde escurren e infiltran aguas lluvias en dirección hacia el noroeste.

Figura 2. Imagen modificada de Google Earth donde se muestra el emplazamiento de la escuela Rayen Lafquén en la parte media a baja de una subcuenca hidrológica. Indicar el norte en la imagen
